PROYECTO DE LEY QUE DECLARA DE INTERÉS NACIONAL LA RESTAURACIÓN, PROTECCIÓN, PROMOCIÓN Y PUESTA EN VALOR DE LOS TEMPLOS UBICADOS EN EL DISTRITO DE HAQUIRA, PROVINCIA DE COTABAMBAS, REGIÓN DE APURÍMAC

Que con fecha 17 de julio del 2023, La Dirección Desconcentrada de Cultura de Apurímac del ministerio de Cultura, mediante Informe N° 000165-2023-DDC APU-JAM/MC, emite opinión técnica - bienes muebles culturales ubicados en el distrito Haquira, Provincia Cotabambas, Región Apurímac.

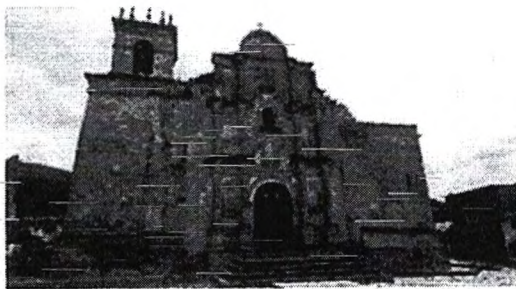
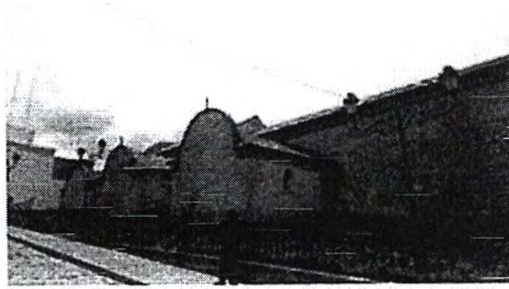
El templo de Haquira, se encuentra declarado como integrante del patrimonio cultural de la Nación, mediante Ley N° 9237, de fecha 26 de diciembre de 1940, en consecuencia, se encuentra protegido bajo los alcances de la Ley N° 28296 "Ley General del Patrimonio Cultural de la Nación", de fecha 21 de junio del 2004 y su reglamento aprobado mediante Decreto Supremo N° 011-2006-ED de fecha 31 de mayo de 2006, y entre otras normas vigentes.

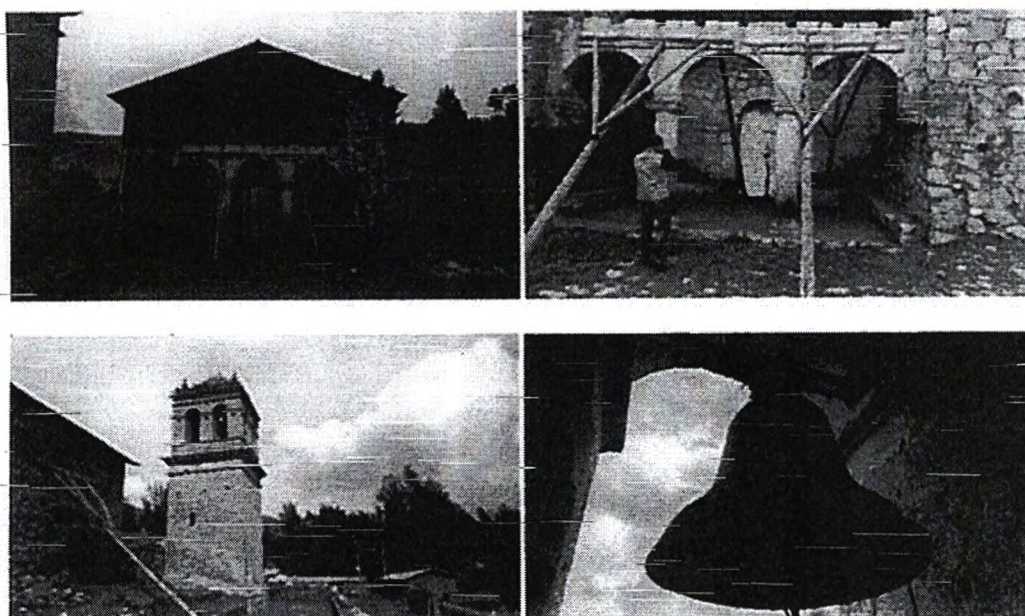
La iglesia de Patahuasi, se encuentra en mal estado de conservación, existe el riesgo de pérdida del monumento debido a la gran cantidad de componentes arquitectónicos y estructurales colapsados, se ha perdido el 30% de la nave principal de la iglesia.

Se encuentra en Estado de conservación regular – malo, esta construido a base de piedra labrada y molduras en la parte superior, con una altura de 1.40m aproximadamente, escalonado, se observa por encima de zócalo del arco de pérdida de piezas líticas.

3. Torre Campanario. Se encuentra en un estado de conservación regular-bueno, construido a base de piedra labrada; el ingreso principal se encuentra ubicado en el primer cuerpo mediante una puerta metálica que sirve como cerramiento de seguridad, en el segundo cuerpo se evidencia pequeños vanos en los 4 lados, y en el tercer cuerpo se encuentra 8 vanos que rematan en arco en los 4 lados donde penden las campanas.

4. Muro de pies, parte de albañilería de la iglesia es de adobe de 1.40m de ancho aproximadamente, se evidencia la pérdida de un 30% del total de la nave central ubicado en el ingreso, los muros y los arcos se encuentran en estado de conservación regular- malo, presentando pintura mural, siendo apuntalado por el riesgo de colapso que presenta, en el intradós y en la imposta del arco se evidencia iconografías.

5. Muro de la epístola, los muros de las partes laterales de la iglesia son de piedra rustica y barro, apuntalados en ambos lados, se observa en estado de conservación regular – malo, se evidencia que por medidas de seguridad los vanos de los muros fueron tapados con adobe, los contrafuertes en los muros perdieron sus elementos líticos y se observa crecida vegetación en un 70%.

6. Muro, testero, la parte posterior del templo se encuentra en un estado de conservación regular – malo, a punto de colapsar, se realizaron trabajos de apuntalamiento, se evidencia pérdida de una pared del muro de piedra y barro que esta siendo reemplazado por calaminas, se evidencia crecida de maleza.

7. Cubierta, la estructura y cubierta de todos los ambientes se ha perdido en su totalidad, probablemente esta estructura fue de madera con cobertura de teja a dos aguas, como se evidencia en las huellas del paramento al que se apoyan, actualmente se evidencia una cubierta de calamina con estructura de madera con tijerales incorrectamente montados.

8. Cúpula, esta construida de piedra labrada, se evidencia posiblemente la pérdida de una linterna en la parte superior, se observa desgaste del material en el casquete, la moldura presenta pérdida de algunos materiales y en el tambor de la cúpula se observa 04 vanos con remate de arco, por lo general se encuentra en un estado de conservación regular – malo.

Este informe concluye, mencionando que se debe realizar acciones de emergencia como la construcción de apuntalamientos en los muros que presentan pandeo y desprendimiento de sus elementos constructivos, reforzar el apuntalamiento del arco triunfal ubicado al interior de las naves, limpieza y retiro de la vegetación y malezas.

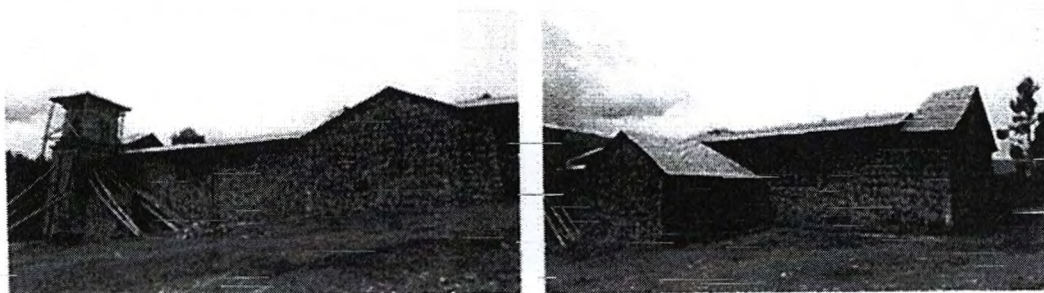
El templo San Martín de Tours se encuentra en mal estado de conservación, se ha perdido el techo del templo, los muros se encuentran descubiertos el riesgo de la pérdida total de monumento, debido a la gran cantidad de componentes estructurales colapsados, el estado desgastado y debilitado de las estructuras aún en pie y aunando al riesgo esta la exposición al interperismo y a la acción humana.

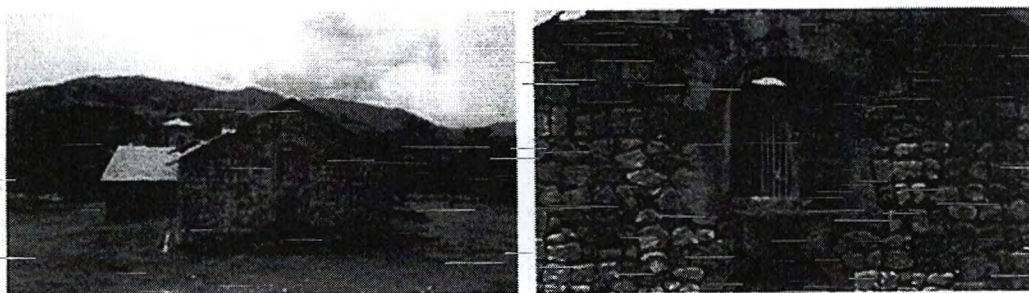
El muro testero, presenta dos vanos de arcos de medio punto, el primer vano se aprecia que está soterrado lo que indica posiblemente el desnivel de la nave por la pendiente de su ubicación, el muro presenta deterioro por maleza en cabecera de muro, sin embargo, el muro se presenta sin ningún tipo de colapso, asimismo, las piezas de piedra mantienen el paramento rígido.

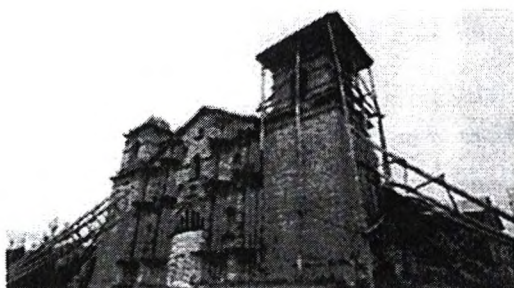
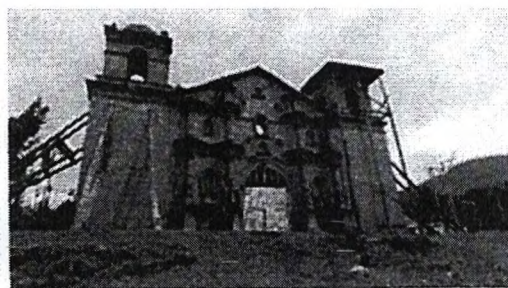
Asimismo, el muro principal o frontispicio muestra la recargada ornamentación típica del barroco mestizo andino, con columnas de estilo salomónico, envueltas por bandas helicoidales con ornamentación, la fachada presenta una simetría. Su configuración presenta entre las columnas dos hornacinas a ambos lados y una central con ornamento en arquería, sobre ella un óculo o ventana oblonga.

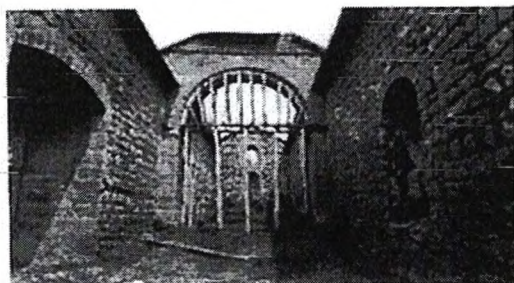
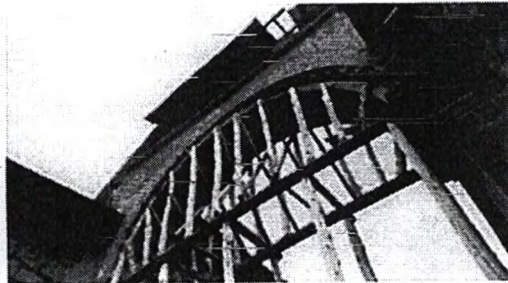
En la columna del arco triunfal se puede apreciar la evidencia de la existencia de un pulpito que posiblemente tenía el acceso por escaleras ubicadas en el ambiente de la sacristía. Asimismo, el arco triunfal se encuentra apuntalado por la falla estructural.

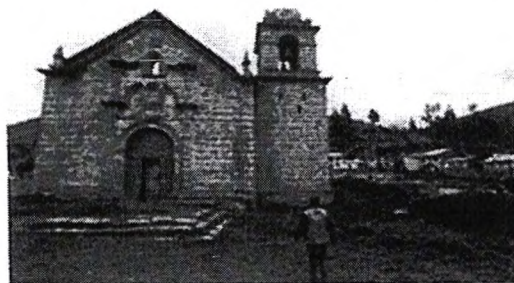
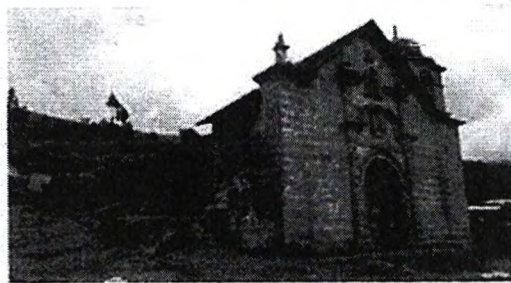
La fachada principal construido con piedra labrada con mortero de cal y arena, cuenta con dos pilastras y presencia de detalles arquitectónicos, en la parte superior se observa grietas y desgaste de mortero quedando suelto algunos elementos líticos, en el frontón se observa un vano de arco de medio punto, el acceso principal se encuentra tapiado co bloques de adobe, en la parte inferior presenta grietas verticales.

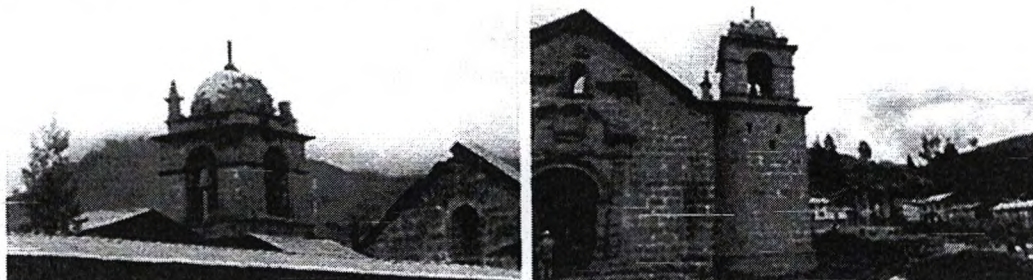
La torre campanario, de fábrica de piedra labrada de cal y arena, adosado a la fachada principal, presenta tres cuerpos, el primero considerado como la base de la torre se encuentra soterrado parcialmente, el segundo se aprecia desprendimiento de mortero, grietas verticales, rajaduras en la junta de los muros y pérdida de algunos elementos líticos, el tercer cuerpo constituido por cuatro vanos de arco de medio punto, se evidencia grietas, en general la torre campanario se encuentra en mal estado de conservación.

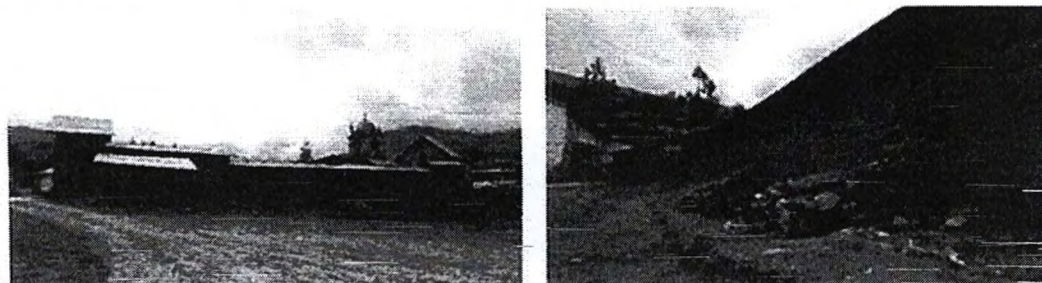
El muro de adobe en la parte superior del inmueble, conformado por cinco contrafuertes de piedra colapsados al 100% en general el muro presenta fisuras, pérdida de su revestimiento, se observa un leve pandeo.

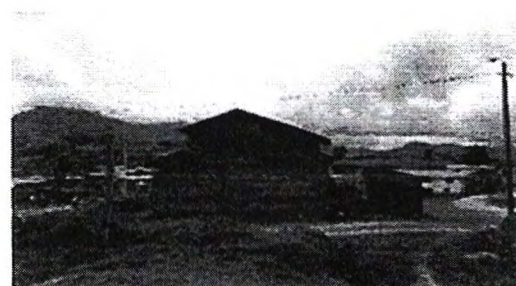
El muro de adobe ubicado en la parte oeste del inmueble fachada simple no cuenta con algún tipo decoración, se evidencia un ligero pandeo, se evidencia pérdida general de su revestimiento y separación de bloques de adobe por falta de mortero.

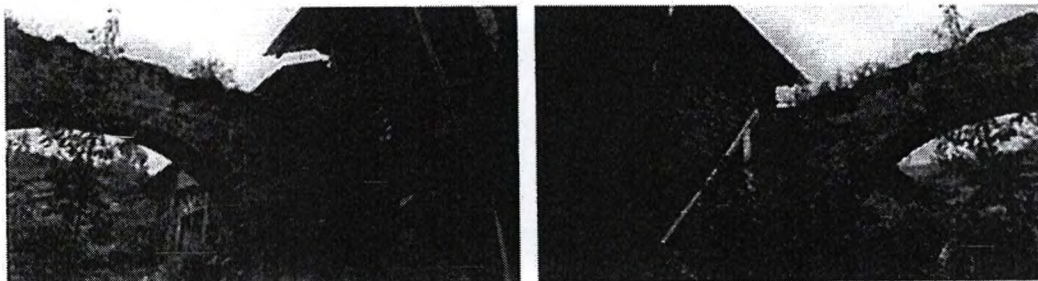
El arco peraltado construido con piedra mortero de cal y arena de aparejo fino, presenta grietas y fisuras en su composición, se encuentra en una situación crítica por pérdida de algunos elementos líticos con riesgo de colapso.

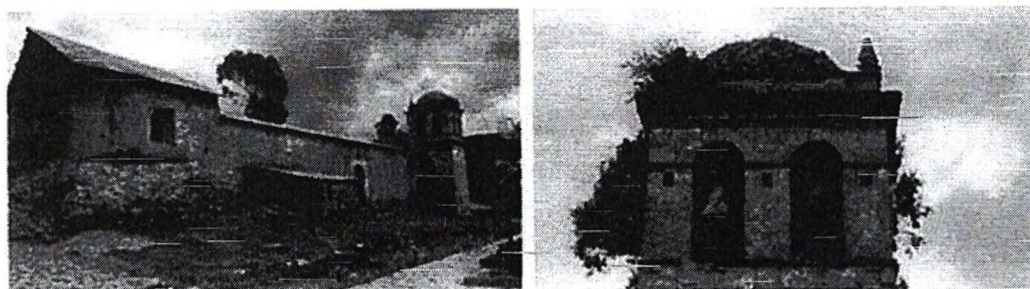
El inmueble se encuentra en mal estado de conservación, la cubierta no es original, los muros se encuentran descubiertos, presentando fisuras y grietas, se evidencia crecida de maleza en la torre y algunos muros de la iglesia, y pérdida de los materiales líticos por la exposición al intemperismo y a la acción humana y falta de mantenimiento.
