**PROYECTO DE LEY QUE DECLARA DE INTERÉS NACIONAL LA RESTAURACIÓN, PROTECCIÓN, PROMOCIÓN Y PUESTA EN VALOR DE LA IGLESIA DE SAN FELIPE DE MUTCA UBICADO EN LA COMUNIDAD DE MUTCA, DISTRITO DE CHALHUANCA, PROVINCIA DE AYMARAES, REGIÓN DE APURÍMAC.**

La iglesia de San Felipe de Mutca, fue construida en el año de 1,559 aproximadamente presenta una planta de distribución compuesta de una sola nave central, donde por el correr del tiempo y la falta de mantenimiento la infraestructura ha sufrido alteraciones en la arquitectura, es decir en la forma de la edificación.

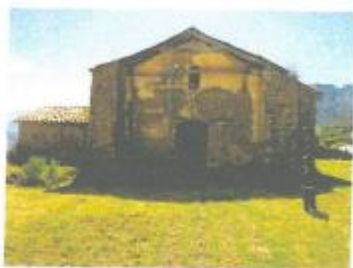
Fachada del templo colonial San Felipe de Mulca, Mostrando su verdadera expresión por los años pasados y el desgaste de material piedra con barro

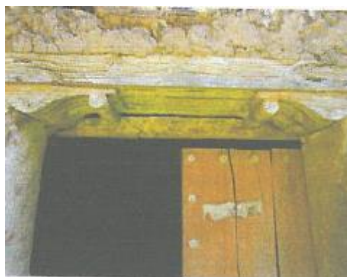
Portada del acceso principal del templo, donde se ubica dinteles de madera con adornos del estilo Barroco, tallados en la misma madera, que a su vez funciona como soporte del muro de piedra y barro, con estilo de puerta entablado con clavos hechizos que son incrustados en el marco de la puerta

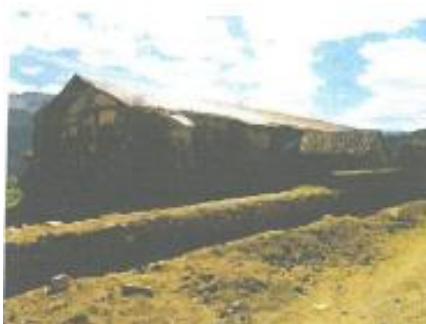
Fachada principal donde se ubica el Ingreso por la parte lateral derecho, mostrándose su estructura como son los contrafuertes de la fachada tanto lado derecho como lado izquierdo, protegido con cobertura de calamina, Para aliviar el peso propio de su estructura, de esta manera se evita el desgaste de los muros por acción de las lluvias y el tiempo.

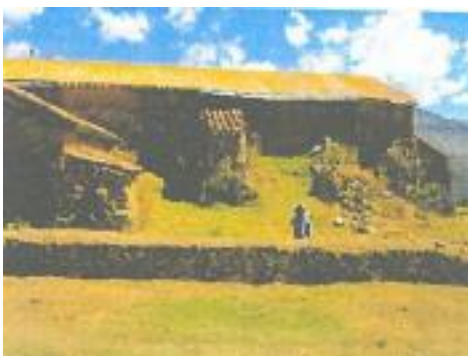
Fachada lateral derecho donde se observa que los contrafuertes están desplomados por la acción tiempo, es mas todo el desmonte de los contrafuertes y los muros superiores sirven de protección a los muros de la nave central, dando lugar a un terraplén o montículo de su propio elemento que sirve de protección a los muros evitando de esta manera que la humedad pueda dañar los muros.

Del mismo modo se ubica dos contrafuertes destruidas al 65%, el restante de desmonte por causa del desprendimiento se ubica como protección al muro central de la edificación.

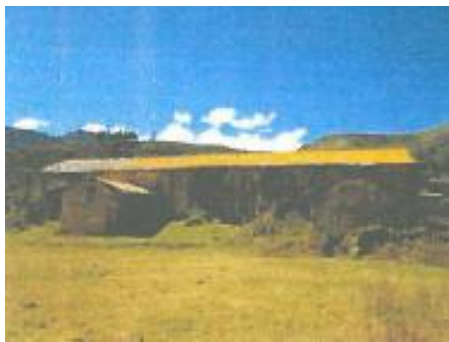
Fachado lateral izquierdo, del mismo modo se aprecia que los dos contrafuertes centrales están derrumbados casi en su totalidad, La humedad se introdujo al medio de los muros y estas por el peso propio y al humedecer el barro se desplomo.

Del mismo modo se ubica tres contrafuertes de piedra y barro que están en un 75% destruida por el tiempo y por falta de mantenimiento.

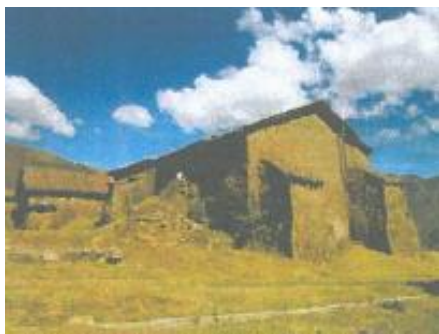
Contrafuertes de la fachada posterior, desfigurada de su arquitectura original, se nota la intervención empírica y los muros contrafuertes están totalmente desplomados, mostrándose en la parte superior de los contrafuertes GRIETAS a causa del tiempo y la humedad.

Existe contrafuerte en número de dos que están casi intactas pero deformados por el pasar del tiempo, con cobertura de teja andina, existiendo gotera dentro del muro...

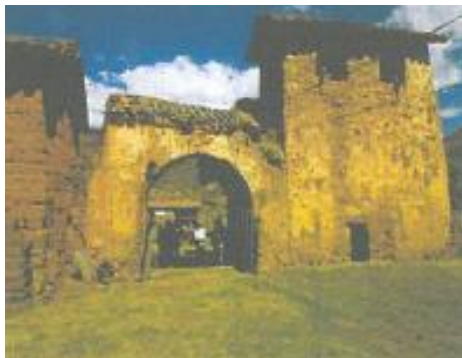
Ingreso principal al templo por medio de una entrada (acceso único) que sirve de protección como parte del cerco perimétrico, puerta de arco de medio punto con puerta de madera, dentro del conjunto arquitectónico esta la torre del campanario.

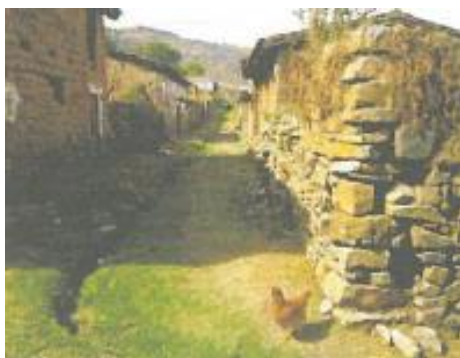
Cerco original, que acompaña al conjunto arquitectónico, utilizando piedra como elemento estructural y decorativo.

El cerco perimétrico en la actualidad existe los cimientos, evidencia del límite de propiedad del templo, con un espesor de 0.70 metros, todo el cerco es de piedra con barro.

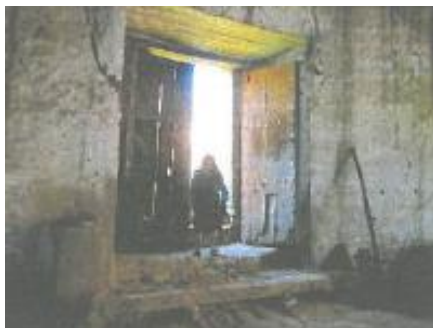
Ingreso principal a la nave central del templo colonial, se aprecia el dintel de la puerta principal que soporta el peso del muro de piedra y barro.

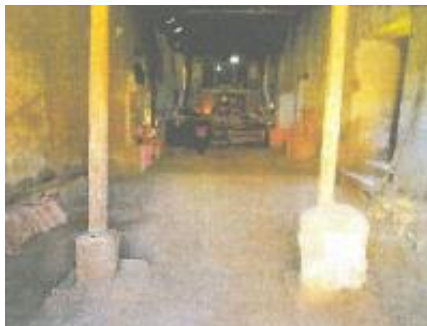
Vista de la puerta principal donde se aprecia los puntales del coro, y la vista panorámica de la nave central, apreciando el acceso de la parte lateral derecho de la edificación.

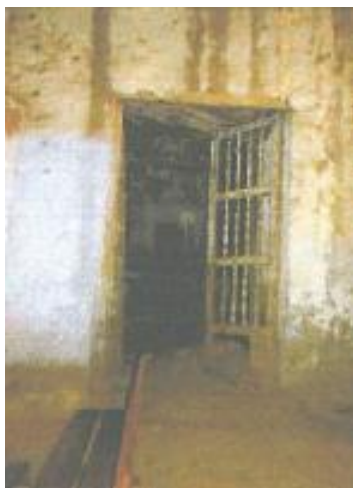
Ingreso a la sacristía al lado izquierdo de la nave central

Ambiente de la Sacristía: Es este ambiente se encuentra un armazón de madera tallada las paredes son de piedra con barro, pisos de ladrillo pastelero y una ventana en la parte central superior para el alumbrado del ambiente.

Puerta de madera original gruesa apoyada en el punto de giro de piedra en la parte inferior y madera en la parte superior.

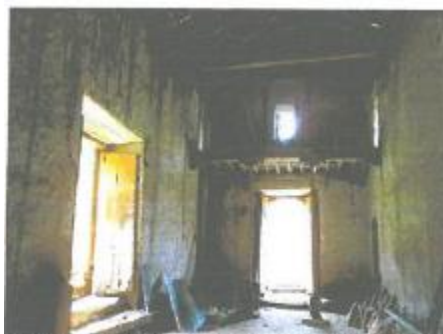
vista del coro de la capilla mayor. San Felipe y otros.

**Coro.-** Como todo templo colonial este espacio se encuentra en un nivel superior al del sotocoro, actualmente el coro se encuentra en mal estado de conservación, los pisos están apolillados (durmientes y entablado) por el pasar de los años.

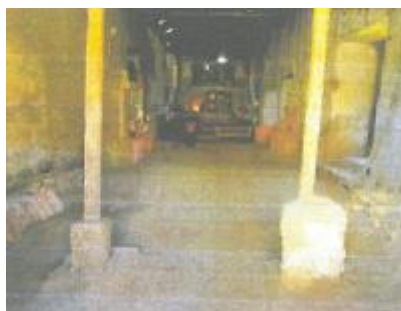
Este ambiente corresponde a la nave, dividido virtualmente con el sotocoro, el presbiterio; espacios que son trabajados por separado para una mejor y más detallada descripción.

Estructura de una sola nave (planta gótico - Isabelina), muy alargada. Techo de par y nudillo y cobertura de calamina. En el muro de la epístola, se ubica la puerta que comunica con el baptisterio; en el muro del evangelio, en la zona intermedia se ubica una puerta al exterior, tapiada y convertida en un altar.

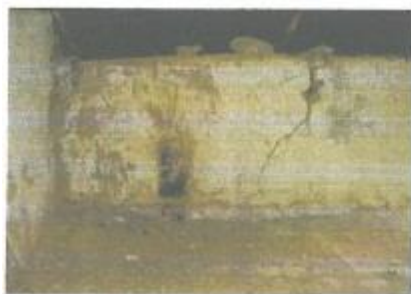
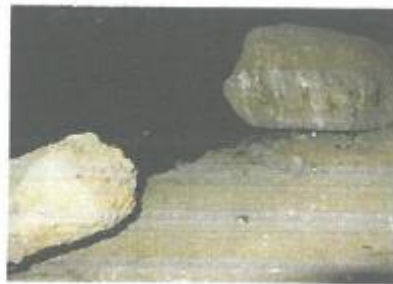
A la izquierda, grieta en la cornisa del muro de apoyo del sotocoro, a la derecha grieta entra el muro del evangelio y muro de pies, la, grieta en la parte superior del muro como consecuencia del desplome del mismo; a la derecha se aprecia el rastro de colonia de aves que habitan la cabecera de muros así como la forma como se apoya la estructura de techo sobre estas cabeceras.

En la zona alta correspondiente al coro, el muro presenta una grieta de separación con el muro de los pies. Esta falla ha ocasionado el pandeo del muro de refuerzo de piedra que se encuentra mutilado; esta apuntalado por dos rollizos.

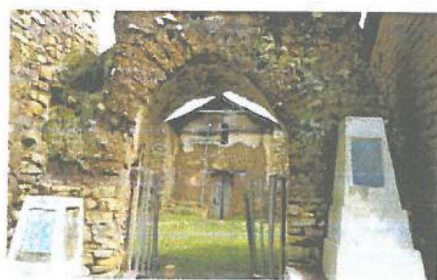
Vista anterior del arco de acceso

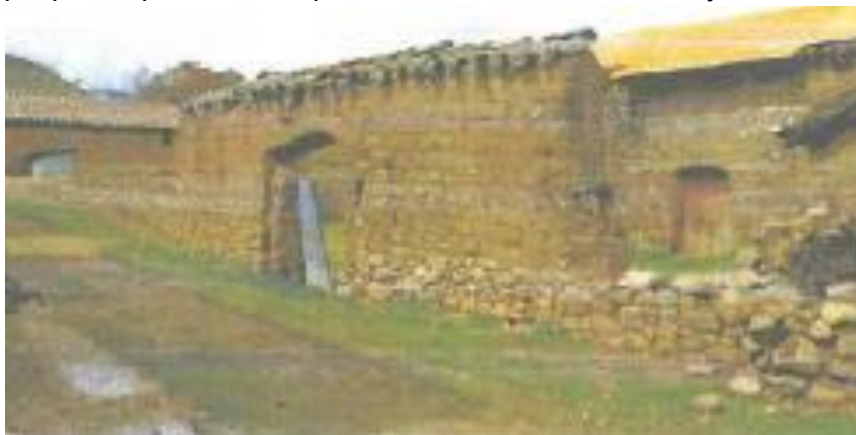
Actualmente la fachada este del cerco perimétrico está flanqueada por un arco, lo que por su profundidad, podría haber sido un arco cobijo.

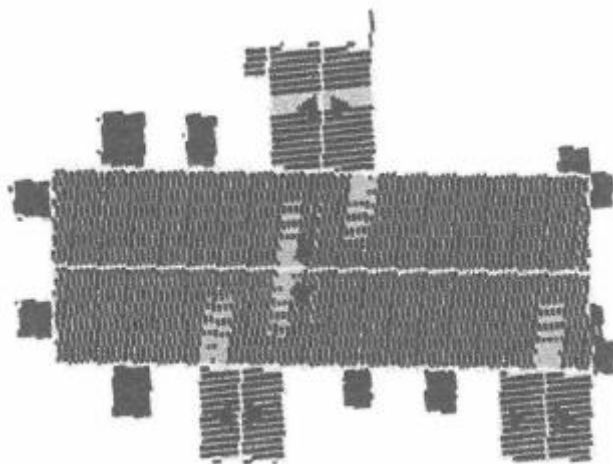
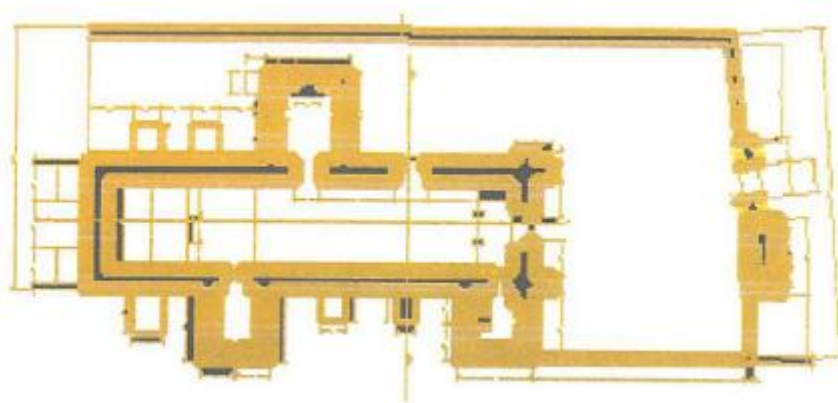
Contrafuertes y Arco que por su tipología debió ser de un segundo momento de la edificación, ya que como señala San Felipe, la aparición de este elemento tan típico de la arquitectura Cusqueña, correspondería al templo de colonialismo, cuya filiación corresponde a 1685 y siglo XVIII, época para la cual el templo ya estaba concluido y en proceso de equipamiento. Lo que puede confirmar esta hipótesis es que los contrafuertes que flanquean la portada no están integrados a los muros, aún se puede advertir al enlucido en algunas zonas que se han separado de los muros.
