PROYECTO DE LEY Nro. ....

**LEY QUE DECLARA DE INTERÉS NACIONAL Y NECESIDAD PÚBLICA, LA CONSERVACIÓN Y PUESTA EN VALOR DEL COMPLEJO ARQUEOLÓGICO DE TANKA TANKA, EN EL DISTRITO DE ZEPITA, PROVINCIA DE CHUCUITO - JULI, DEPARTAMENTO DE PUNO.**

## 1.2. Chosecane: sitio rupestre en el complejo arqueológico de Tanka Tanka, Provincia de Chucuito, Puno<sup>1</sup>.

### 1.3. Complejo arqueológico de Tanka Tanka<sup>2</sup>.

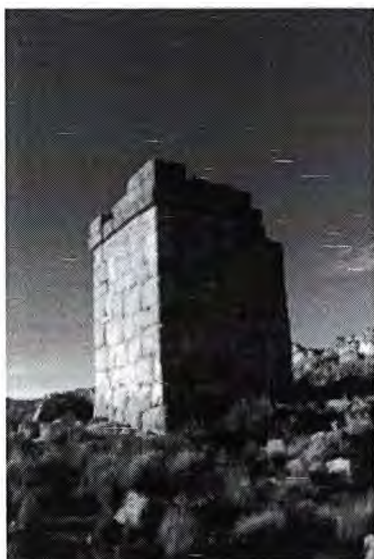
Fig. 4: Chullpa cuadrangular con collarín, ubicada en la falda sur de la pukara

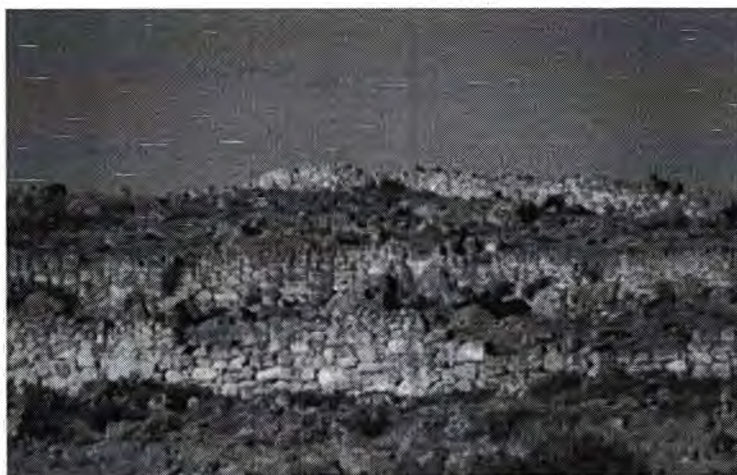
Fig. 5: Murallas defensivas de la pukara Tanka Tanka

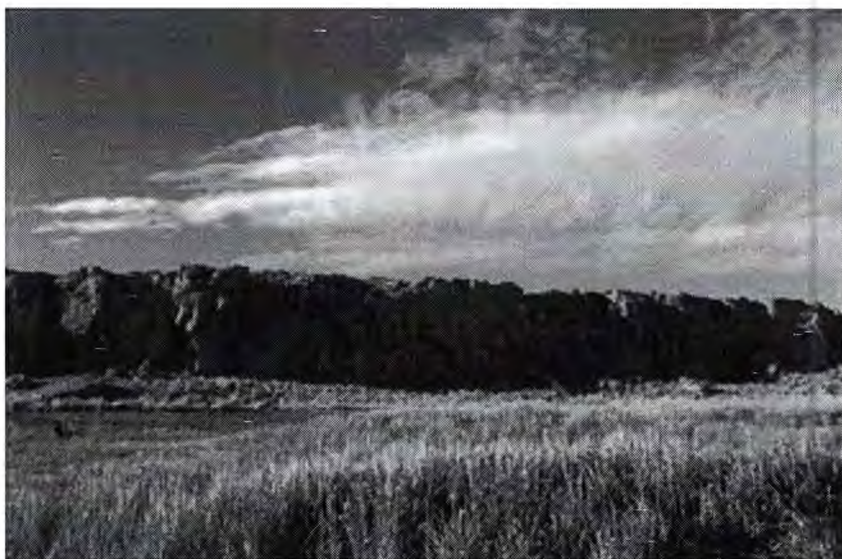
Fig. 6: Farallón de Chosecane

El sitio es parte de un farallón de roca volcánica (tobas e ignimbritas riolíticas de la Formación Sencca, del Plioceno Inferior), con una altura máxima de 8 m en la parte central y de aproximadamente 850 m de longitud, en dirección noroeste-sureste, sobre la margen izquierda del río Callacame (fig. 6). Las paredes rocosas utilizadas como soporte de las pinturas muestran una pátina rojiza y numerosas fisuras, hendiduras y oquedades. Parte de las paredes está cubierta por litolíquenes de color grisáceo. En varios lugares la costra superficial se desprendió con anterioridad a la producción de las pinturas y, en otros, el desprendimiento parece reciente y, probablemente como resultado de vandalismo

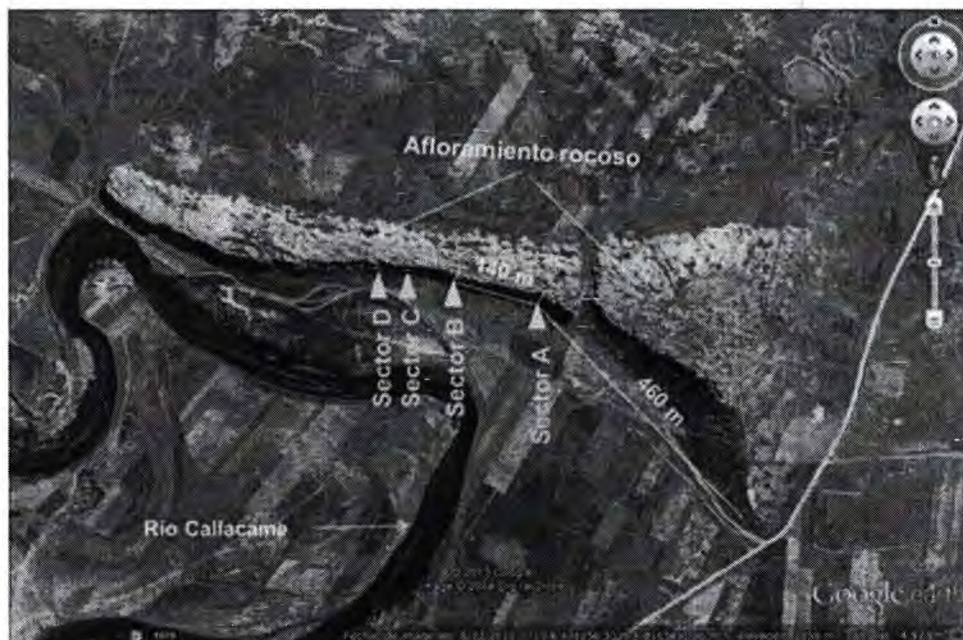
Fig. 7: Distribución de los cuatro sectores con pinturas rupestres y petroglifos en el farallón de Chosecane. Elaborado en base a imagen satelital Google Earth

Se han registrado cuatro sectores (A-D) con un total de seis paneles rupestres (fig. 7). Cada motivo identificado fue codificado con una combinación de cuatro dígitos, siendo el primero la letra referida al sector (A-D), seguido por el número del panel (caso del sector A, por contener tres paneles) o del número de la sección con respecto al sector B, donde se encuentra un solo panel dividido en secciones. El cuarto dígito corresponde al motivo en sí. En cuanto al panel del sector B (fig.14), debido al gran número de motivos, luego de la letra "z" comienza una nueva numeración con letras duplicadas ("aa", "bb").

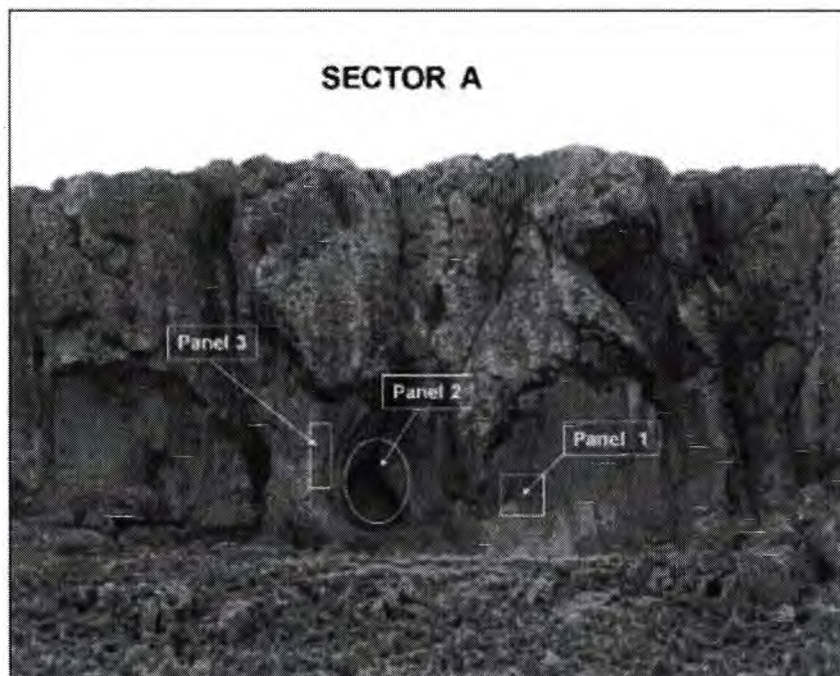
Fig. 8: Sector A con los tres paneles de manifestaciones rupestres.

A una distancia de 460 m del extremo sureste del afloramiento se ubica el primer sector que consta de tres paneles: el primero con pinturas, el segundo con grabados rupestres (en una depresión triangular formando un pequeño abrigo) y el tercero, a la izquierda del abrigo, con pinturas.

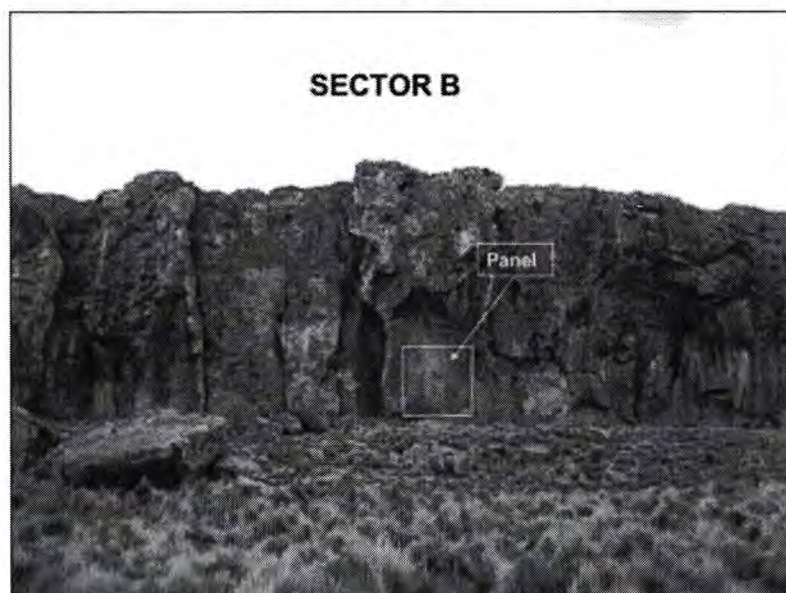
Fig. 9: Ubicación del panel del sector B

Se encuentra a unos 140 m al oeste del sector A (fig. 9). Es la sección más importante por el tamaño del panel y la existencia de una gran cantidad de motivos figurativos y geométricos de diferentes tradiciones rupestres. El área pintada mide 2.8 m de largo y alto. En el lado derecho del panel, las pinturas comienzan a ras del suelo.

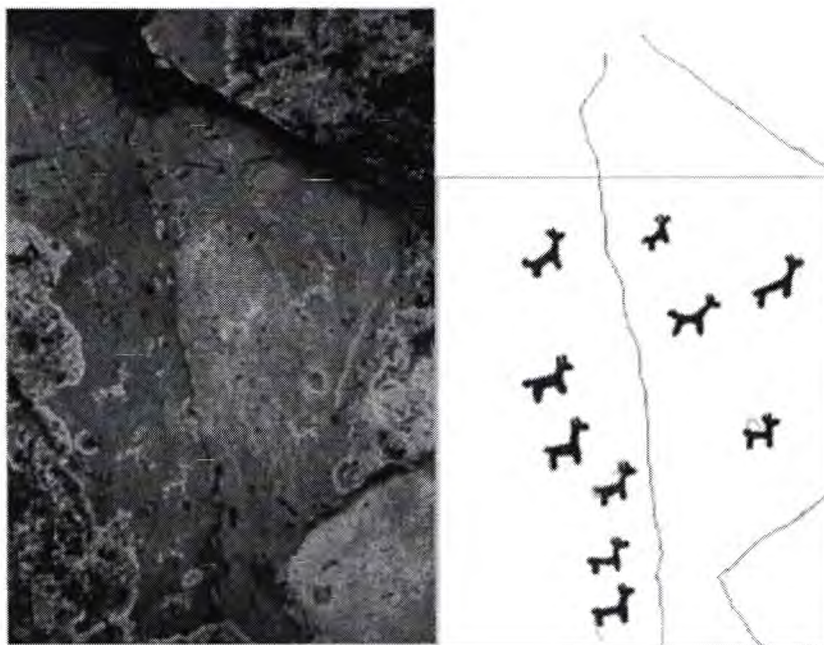
Figs. 10a y b: Grabados del Sector C

Se encuentra a unos 30 m al occidente de la sección B. En la base inclinada de un alero se pueden observar diez camélidos muy esquematizados, grabados mediante la técnica de raspado, que dio lugar a surcos muy poco profundos que, por su color blanquecino, contrastan con la pátina rojiza de la roca. Son de tamaño pequeño y todos de forma idéntica y orientados hacia la derecha. Tienen dos orejas, dos extremidades, cuerpos delgados y una cola curva. Los litolíquenes han invadido ambos lados del panel y es probable que hayan cubierto varios de los camélidos que forman parte del rebaño. Otras figuras de la parte inferior derecha pueden haberse perdido por el desprendimiento de una placa grande de roca. También en este panel se observan restos de pintura roja.

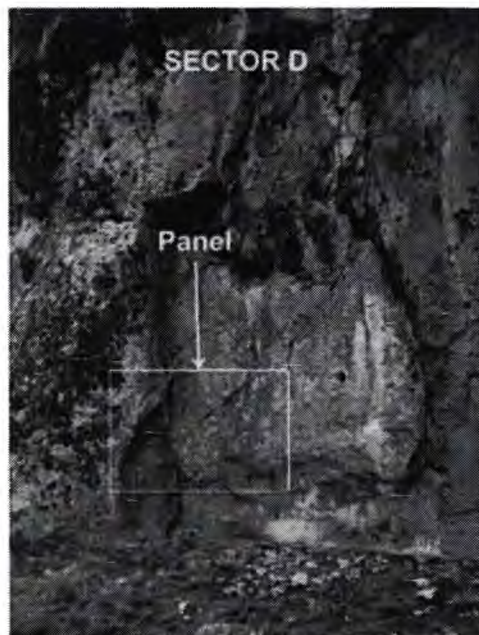
Fig. 11: El sector D con otro grupo de camélidos grabados

Este panel, muy afectado por la exfoliación de la roca, se encuentra en el último tercio del farallón de Chosecane, a unos 60 m del sector B. Cubre un área de poco más de un metro cuadrado y contiene petroglifos de varios camélidos orientados en diferentes direcciones. Son idénticos en forma y técnica de grabado a los del sector C.

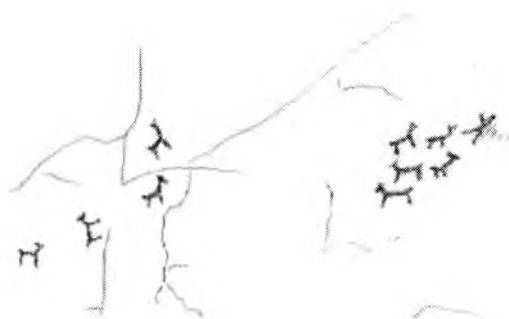
Fig. 12: Dibujo aproximado del panel del sector D

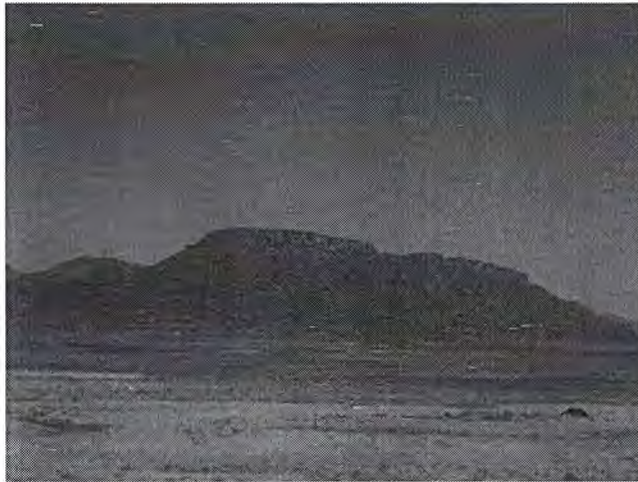
Figura 12. Vista de las dos murallas del Tanka Tanka

Fueron construidas base de piedras tufo volcánico en su estado natural y en un mínimo porcentaje muestran huellas de haber sido ligeramente canteadas procediendo luego con la técnica del pircado y la unión de las piedras fue con el uso del barro.

En cuanto a sus dimensiones existen marcadas diferencias, por ejemplo, hay murallas que en alturas poseen unos 7 metros y en cuanto al espesor es entre uno y tres metros. Además gran parte de las murallas se encuentran en un estado deplorable a consecuencia de los factores temporales, ambiental y social ahora bien en el complejo arqueológico de Tanka Tanka identificamos 8 murallas de las cuales cinco son principales y corren en dirección norte-sur delimitándose a su vez cinco sectores, en la que se presenta diversas estructuras como chulpas, conchas, terrazas y habitaciones y como su nombre indica logra cubrir el ascenso oeste hacia la cumbre, además es la más extensa.

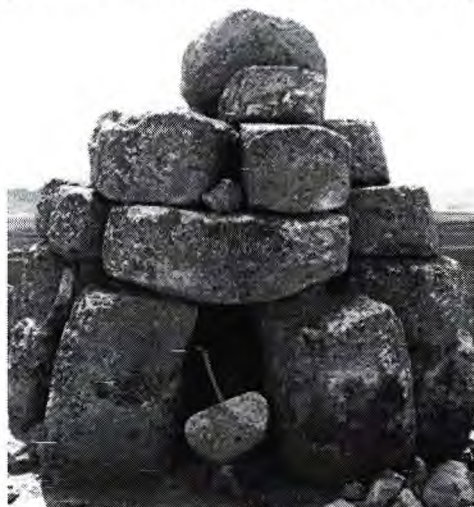
Figura 13 Chullpa de forma cónica de Tanka Tanka

Las chullpas de Tanka Tanka presentan variadas formas en su diseño, por lo general abundan las formas de cónica truncas o estilo iglú, hiperboloide prismático rectangular con un acceso orientado en su mayoría siempre alerta. las chullpas están compuestas por una cámara funeraria o estructura funeraria de variadas dimensiones según el tamaño y el muro de protección o estructura uncía y al otro grupo de estructura múltiple.

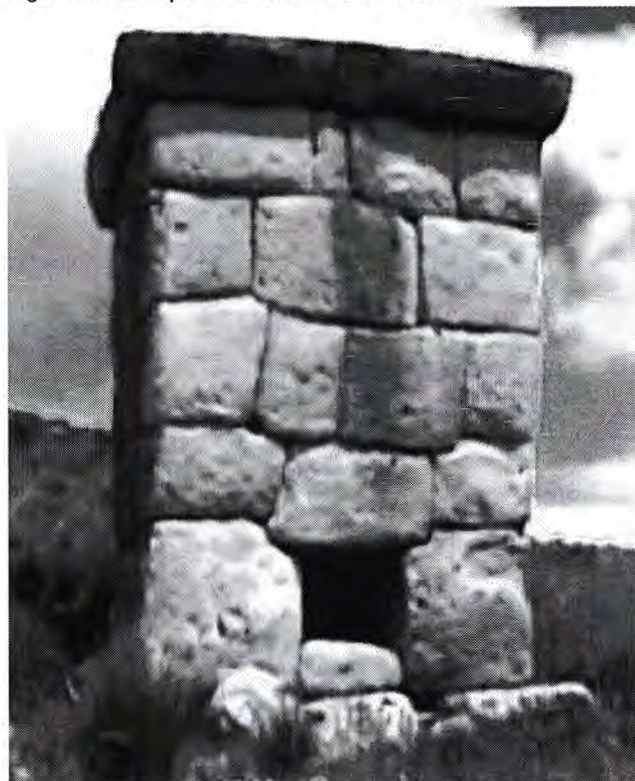
Figura14 Chullpa de Tanka Tanka

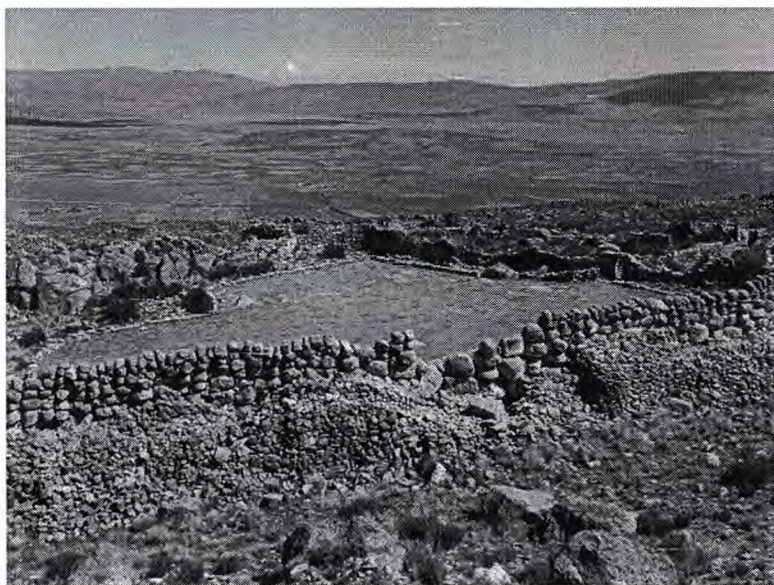
Plaza ceremonial en este espacio que se ubica al centro de la estructura de forma ligeramente rectangular.

Posee dos accesos importantes, uno situado al este, edificado con piedra muy bien tallados y el otro está ubicado a la parte norte, es más pequeña que el primero y posee los muros que rodean la plaza principal muestran desmoronamientos en algunas partes, sobre todo en el sector norte. el espacio interno esta revestida de norte a sur en 2 áreas, delimitado por una lidera natural de rocas .la primera plataforma al norte es más grande y más importante actualmente sigue cumpliendo como sede de ceremonia públicas y escenario de danzas, a un costado en el lado norte se percibe un grupo de piedras colocada, y condicionadas a manera de gradas.

*Figura N° 15 Plaza ceremonial de Tanka Tanka.*

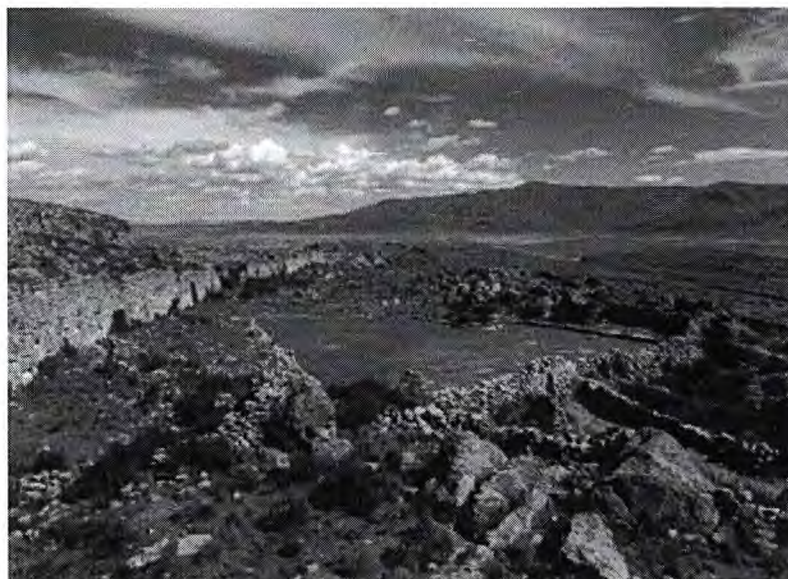
Figura 16. Vista de la muralla interior y de la plaza de Tanka Tanka.

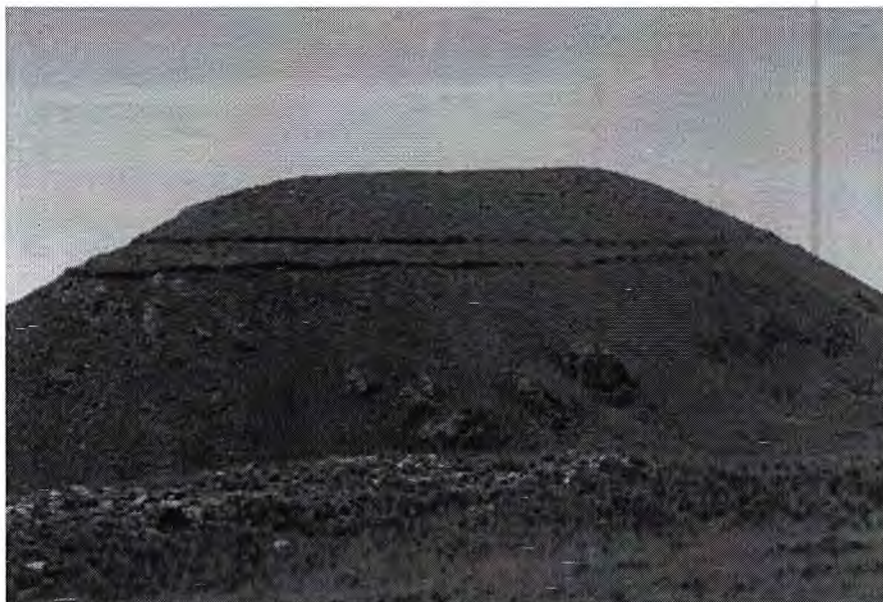
*Figura 17. Vista de las dos murallas del Pukara Quinturani*
